# PLAN DE EMERGENCIA Y AUTOPROTECCIÓN DEL CASA DE LA CULTURA "ALCALDE MANUEL BAENA JIMENEZ DE PUENTE GENIL (CÓRDOBA)

R.D. 393/2007, de 23 de marzo, por el que se aprueba la Norma Básica de Autoprotección de los centros, establecimientos y dependencias dedicados a actividades que puedan dar origen a situaciones de emergencia.

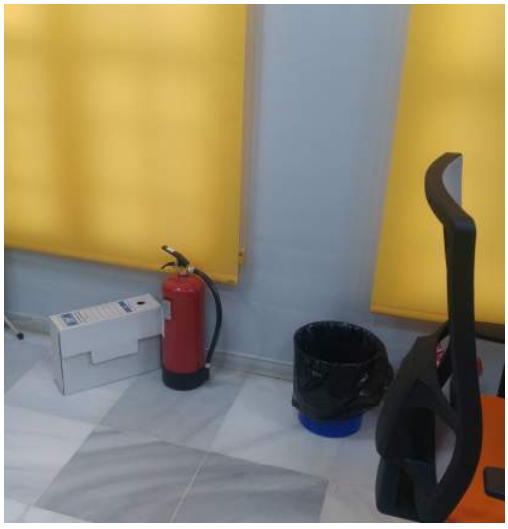
Extintores con obstáculos que impiden el acceso y visión de los extintores
